## **UMA MODESTA ARQUITETURA: A CASA VERNÁCULA DA CIDADE DE SOLONÓPOLE**

Antônio Auriseu Nogueira Pinheiro<sup>1</sup>; Moisés Rocha Farias<sup>2</sup>

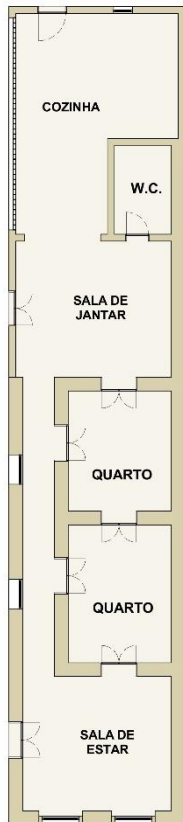
**Figura 3** – Planta baixa casa 1

Em termos de implantação, a edificação ocupa grande parte do lote, não possuindo afastamento lateral nem frontal, apenas um quintal nos fundos do terreno. A fachada posicionada a nordeste segue o alinhamento da rua. O acesso principal apresenta uma variação em relação à maioria das casas em estudo, pois a porta de entrada está localizada lateralmente, onde pode ser acessada por uma via estreita (de aproximadamente 2,5 metros com fluxo exclusivo de pedestres, bicicletas e motocicletas). Segundo a proprietária, quando adquiriu o

O programa de necessidades é composto por uma sala de estar, uma sala de jantar, dois quartos, um banheiro e uma cozinha, além do corredor de integração entre as salas com acesso para os quartos. As paredes dos quartos com altura aproximada de três metros não estão conectadas ao telhado, permitindo haver um fluxo maior de ventilação no interior da edificação. A ventilação que é predominante a nordeste adentra pelas amplas janelas (1,07 m x 1,49 m) que estão localizadas na fachada principal, percorrendo todos os ambientes e saindo pelas portas e janelas que dão acesso ao quintal. Esse princípio é conhecido como ventilação cruzada.

Como peculiaridades, observa-se a quantidade excessiva de portas nos quartos (três em cada). Tais esquadrias de aparência antiga são de duas folhas de abrir, tipologia não muito usual atualmente ao se tratar de pequenos vãos.

Um dos imóveis analisado, localizado à Rua Dr. Queiroz Lima, número 250, Centro, está sob a classificação do estado de preservação das fachadas na categoria “bom”. No levantamento que foi realizado in loco na edificação, além da análise visual de elementos construtivos, foi realizada a medição para representação da planta baixa, facilitando assim a compreensão de aspectos funcionais.

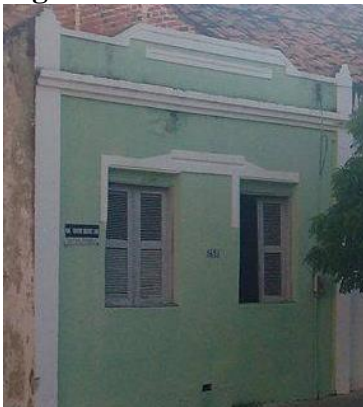
**Figura 4** – Fachada casa 1

imóvel, ele já possuía a entrada lateral, no entanto a mesma informou que, antes, esse acesso ocorria pela fachada principal, onde havia duas portas, as quais foram substituídas por duas janelas.
